Vegg: **Korets østvegg**

Detalj nr.: **34**

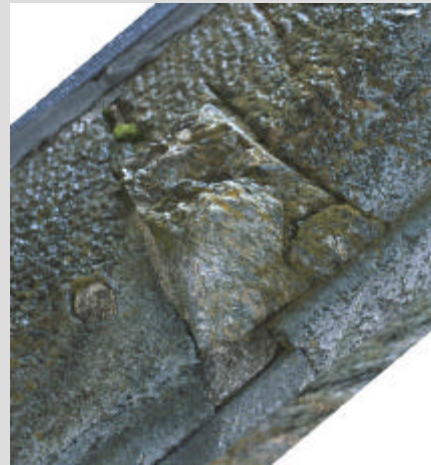
Før/under restaurering

Del manglet

Krabbe manglet/var brekt av.
Feste i dekk over profil sto tilbake. Dette ble hugget bort og ny del
tilpasset.
Montert med steinlim.
Steinen er ikke dyblet grunnet infestingens form.

Stein før: Stavangerkleber
