Vegg: **Korets østvegg**

Detalj nr.: **4**

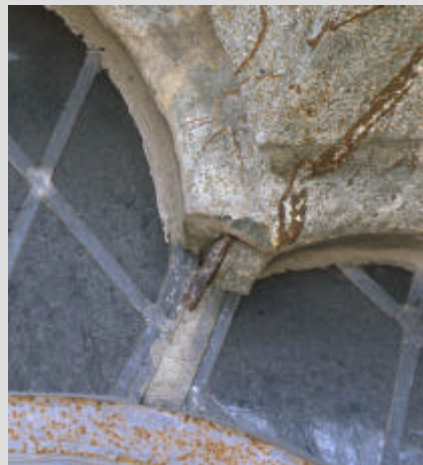
Før/under restaurering

Del manglet

Delen var borte som følge av rustsprengning
