Vegg: **Korets østvegg**

Detalj nr.: **5**

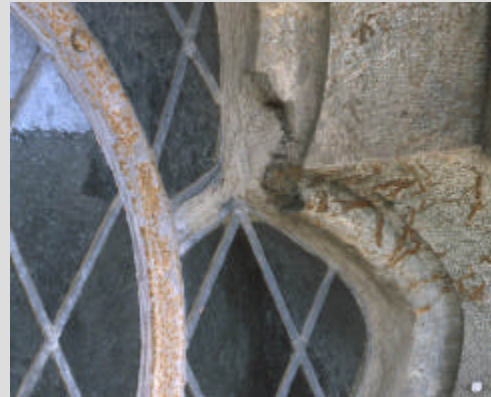
Før/under restaurering

Del manglet

Delen var borte som følge av rustsprengning

Gjenstående dybel fjernet
Bruddflate renhugget
Ny del montert med steinlim
Dyblet med 4mm syrefast stål
