Vegg: **Korets østvegg**

Detalj nr.: **7**

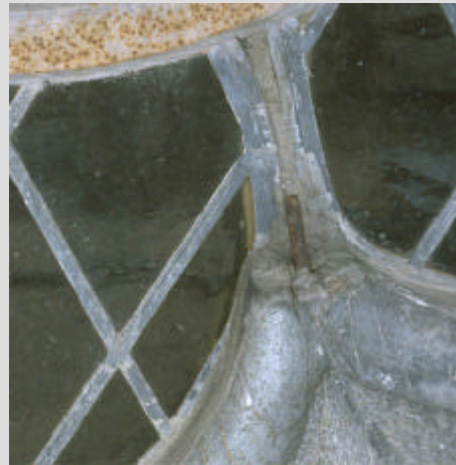
Før/under restaurering

Del manglet

Delen var borte som følge av rustsprengning
