Vegg: **Korets østvegg**

Detalj nr.: **8**

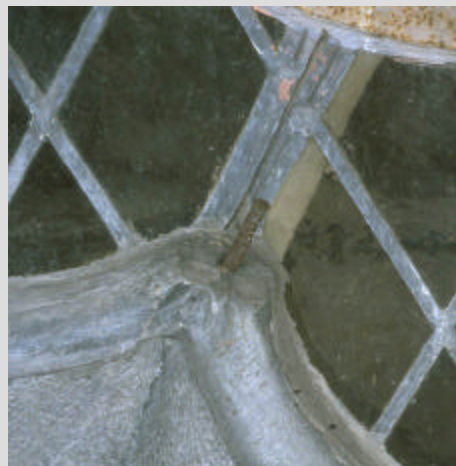
Før/under restaurering

**Del manglet**

Delen var borte som følge av rustsprengning

Gjenstående dybel fjernet

Bruddflate renhugget

Ny del montert med steinlim

Dyblet med 4mm syrefast stål

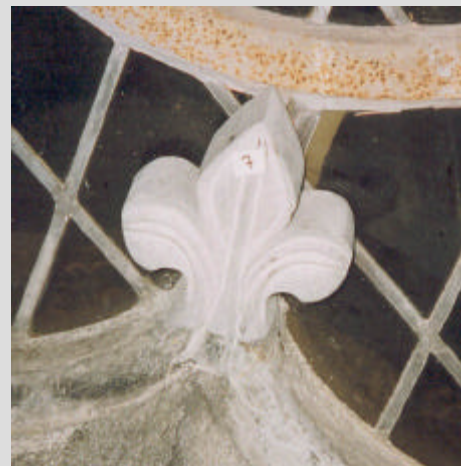
Etter restaurering

Rekonstruert etter gipsavstøpn.  
av tilsvarende ornamenter

**Stein brukt:** Kvikne
