Vegg: **Korets østvegg**

Detalj nr.: **81**

**1870**

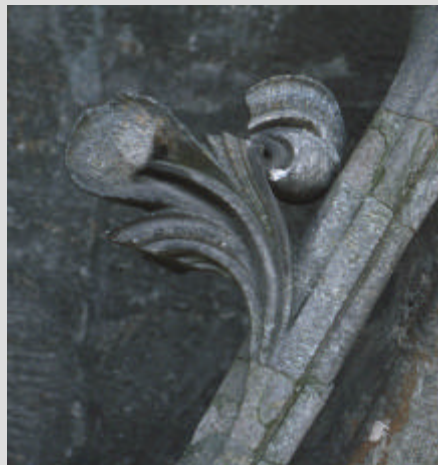
Før/under restaurering

**Stein før:** Spraglete kleber

Eksisterende deler funnet og festet på igjen ved hjelp av steinlim og dybling.

**Stein brukt:** Eksisterende deler
