Vegg: **Korets østvegg**

Detalj nr.: **83**

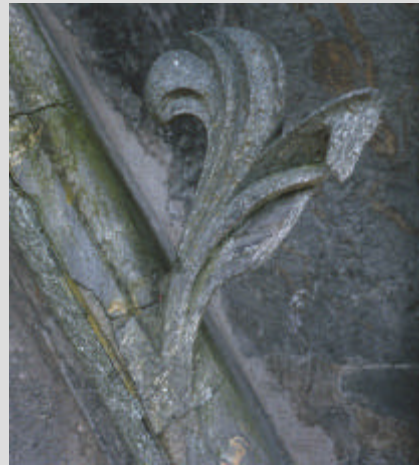
Før/under restaurering

Manglende deler hugget og festet ved hjelp av dybler og steinlim.

Stein før: Spraglete kleber

Stein brukt: Stavangerkleber

Hugget: På stedet

Gipsavst.: Ja
