Vegg: Korets sørvegg

Detalj nr.: 106

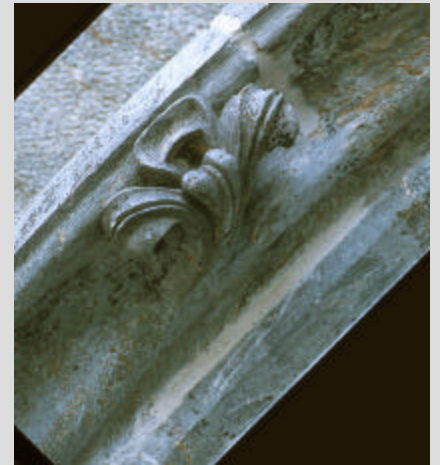
Profilet under hadde skadd, gammel mørtelreparasjon. Denne ble fjernet og ny bit innfelt - limt med steinlim. Omkring ble det fuget med kalkmørtel. Ornamentet ble noe flikket med steinlim tilsatt steinstøv.
