Vegg: **Korets sørvegg**

Detalj nr.: **107**

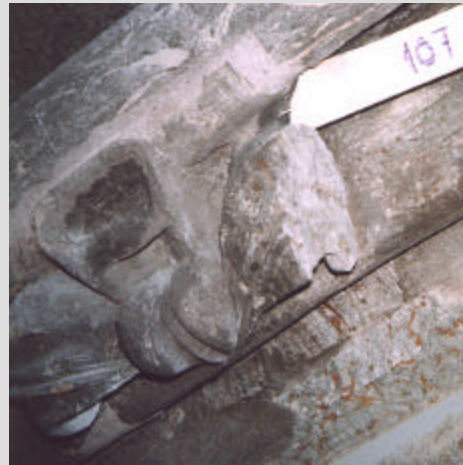
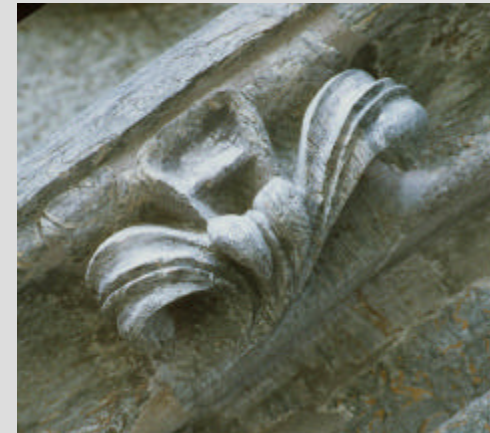
Høyre side av ornamentet var i dårlig stand. Ny del ble tilpasset og montert med steinlim og dybel i syrefast stål.

tidligere restaurert
