Vegg: **Korets sørvegg**

Detalj nr.: **109**

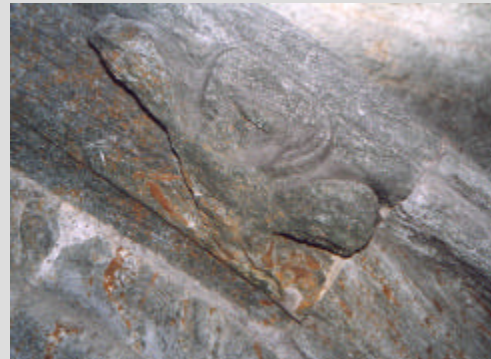
Før/under restaurering

Ornamentet hadde mistet en del av venstre side og var ellers sterkt overflateforvitret. Derfor ble selve ornamentet meislet ut og erstattet med nyhugget. Det nye ble montert med dybler i syrefast stål og steinlim. Omkring ble det fuget med kalkmørtel.
