Vegg: **Korets sørvegg**

Detalj nr.: **122**

Middelalder

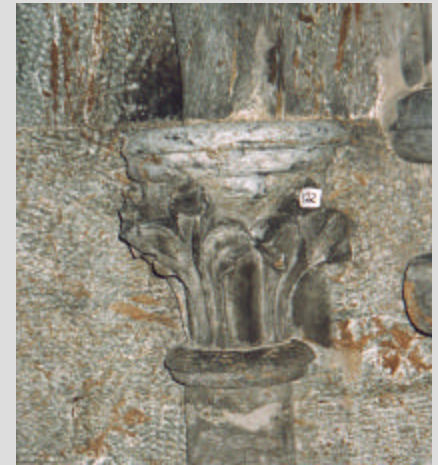
Kapitelplaten hadde sprekk. Denne og øvrige deler av platen ble utbedret med steinlim tilsatt kleberstøv.

Stein før: Stavangerkleber
