Vegg: **Korets sørvegg**

Detalj nr.: **123**

**Middelalder**

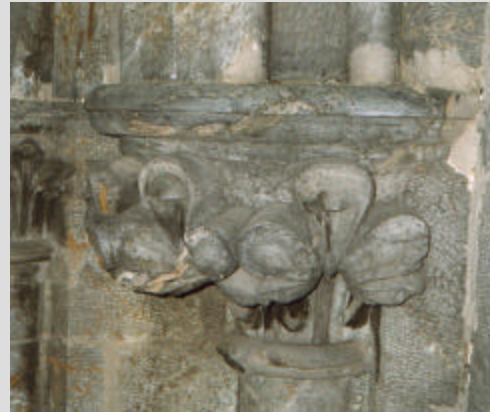
Før/under restaurering

Blomst på høyre side av kapitél sprukket som følge av kløv.  
Opprinnelige deler montert tilbake ved hjelp av steinlim og 4 mm  
syrefast stål. Dessuten noe rensing og flikking med steinlim tilsatt  
kleberstøv.
