Vegg: **Korets sørvegg**

Detalj nr.: **133**

**Middelalder, rest. senere**
[Klikk på bilde for forstørrelse](#)

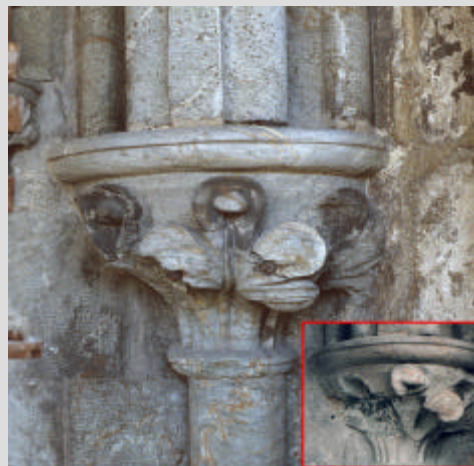
## Før/under restaurering

Kapitélet hadde store skader som følge av rustende dybler og oppsprekking langs kløv. Restaureringen ble foretatt ved å meisle ut de skadde delene og felle inn nye biter. Disse ble festet med dybler i syrefast stål og steinlim. I tillegg ble det foretatt rensing og flikking på de eksisterende delene og noe fuging med kalkmørtel.

Det innfelte bildet viser tilstand under restaurering (dette bildet kan også forstørres ved å klikke på det).
