Vegg: **Korets sørvegg**

Detalj nr.: **14**

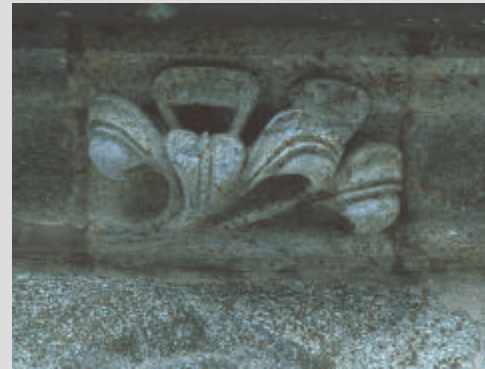
Sprekkskade i venstre del
Limt på eksisterende del med steinlim
Tilformet og flikket
Dyblet med 4 mm syrefast stål.
