Vegg: **Korets sørvegg**

Detalj nr.: **154**

Alder:

Middelalder, rest. senere
Klikk på bilde for forstørrelse
**Beskrivelse av tilstand,
inngrep og bruk av
materialer:**

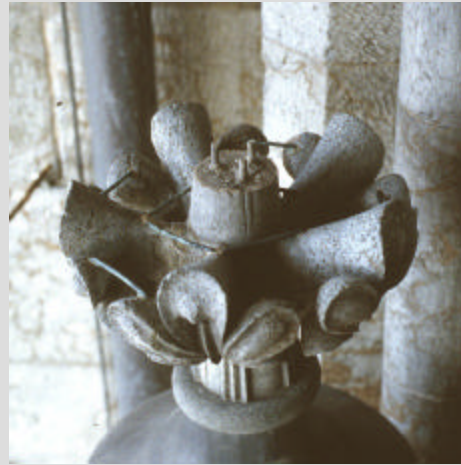
Før/under restaurering

Hele fialen var oppsprukket pga. rustsprengning fra jerndybler. Fialen ble demontert. Hele toppen var oppsprukket og delt i flere deler. Bruddflatene ble rengjort for rust o.l. Øverste del av toppblomst ble montert sammen, manglende deler ble erstattet med nye. Disse delene ble etterhugget og tilpasset. "Stilken" under toppblomsten var også oppsprukket pga. overdimensjonerte kobberdybler. Denne ble også komplettert og montert sammen med toppblomst. Delene ble dyblet med 4 mm syrefast stål og limt med steinlim. Plate under toppblomst ble erstattet med nyhugget plate. Mellom toppblomst-plate og underliggende ble det fuget med kalk. Opprinnelig messingdybel (12 mm) står igjen. Dyblen går helt ned til del nr. 158.
