Vegg: **Korets sørvegg**

Detalj nr.: **155**

Middelalder, rest. senere

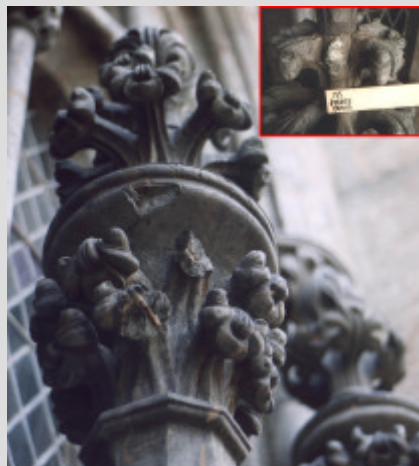
Før/under restaurering

Skadene er forårsaket av tidligere restaureringer der det er blitt brukt jerndybler som har rustet og sprengt (det er også blitt benyttet bly rundt dyblene).

Det innfelte bildet viser tilstand til øverste krans før restaurering (dette bildet kan også forstørres ved å klikke på det). NB!
