Vegg: Korets sørvegg

Detalj nr.: 157

Middelalder, rest. senere

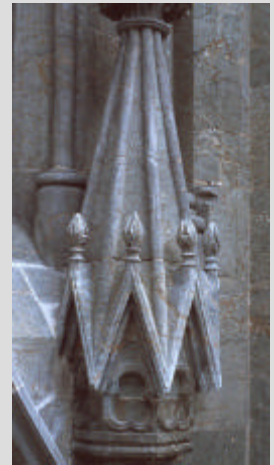
Oppsmuldring og sprekker i profiler og toppblomster. Toppblomster (4 stk.) er demontert, rensert, limt sammen og komplettert. Montert tilbake med steinlim og dyblet med 4 mm syrefast stål. Profilspisser (4 stk.) er komplettert med nyhugget stein. Disse er limt med steinlim og dyblet med 4 mm syrefast stål. Skader i profiler er utbedret med steinlim og kleberstøv og etterhugget.
