Vegg: **Korets sørvegg**

Detalj nr.: **158**

**Middelalder, rest. senere**

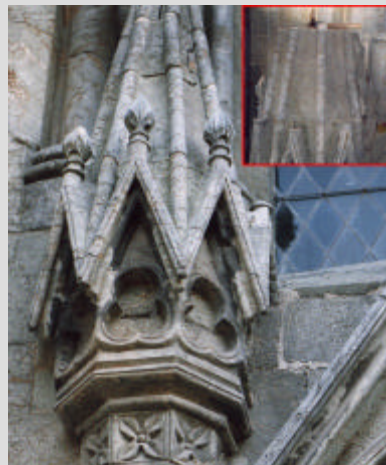
Før/under restaurering

Fialpyramiden var sterkt oppsprukket pga. overdimensjonerte dybler. Den ble demontert, transportert til Trondheim hvor hver stein ble renset og montert sammen med steinlim og 4 mm dybler i syrefast stål. På stedet ble så de sammenlimte steinene montert med tilsvarende dybler og kalkmørtel. Oppsmuldring og sprekker i toppblomster og profilspisser ble reparert ved at de ble demontert, renset, limt sammen og komplettert. Montert tilbake med steinlim og dyblet med 4 mm syrefast stål. Skader i profiler er utbedret med steinlim og kleberstøv og etterhugget. En profidel ble også erstattet med nyhugget del.

Det innfelte bildet viser tilstand til fialpyramiden under demontering (dette bildet kan også forstørres ved å klikke på det).
