Vegg: **Korets sørvegg**

Detalj nr.: **162**

Middelalder, rest. senere

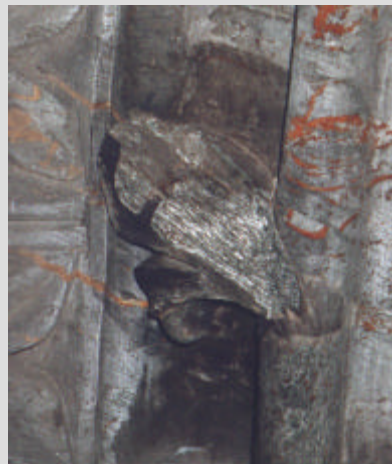
Før/under restaurering

Store skader etter jerndybler.
Bruddflatene ble renhugget.
Venstre del av blad fra opprinnelig del limt og dyblet sammen
med nyhugget del.
Ornamentet felt inn i profilet.
Steinen er felt inn på en slik måte så dybel ikke er nødvendig.
