Vegg: **Korets sørvegg**

Detalj nr.: **163**

Middelalder, rest. senere

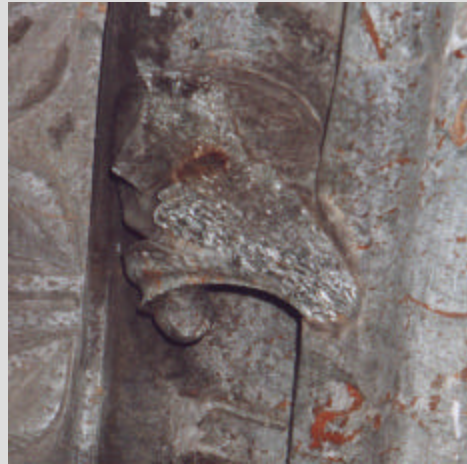
Før/under restaurering

Store skader etter jerndybler.
Bruddflatene ble renhugget.
Venstre del av blad fra opprinnelig del limt og dyblet sammen
med nyhugget del.
Ornamentet felt inn i profilet.
Steinen er felt inn på en slik måte så dybel ikke er nødvendig.
