Vegg: **Korets sørvegg**

Detalj nr.: **164**

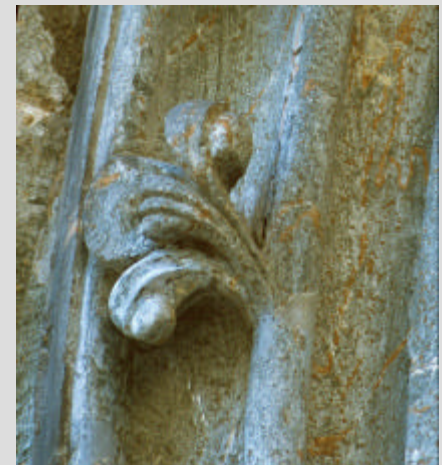
Venstre blad hadde skade etter jerndybel. Det ble flikket med steinlim tilsatt kleberstøv, etterhugget og pusset.
