Vegg: **Korets sørvegg**

Detalj nr.: **174**

**Middelalder, rest. senere**

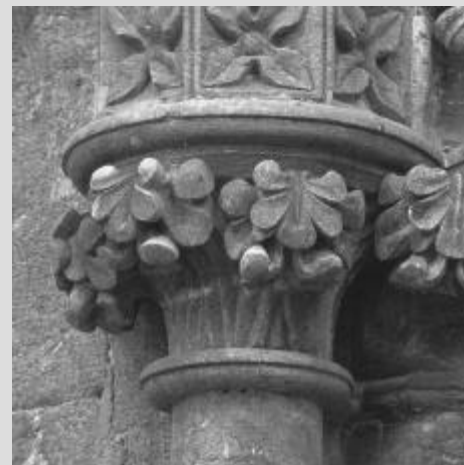
Noe bladverk, samt plate under bladverket, er flikket med steinlim  
tilsatt kleberstøv, etterhugget og pusset.
