Vegg: **Korets sørvegg**

Detalj nr.: **179**

Middelalder, rest. senere

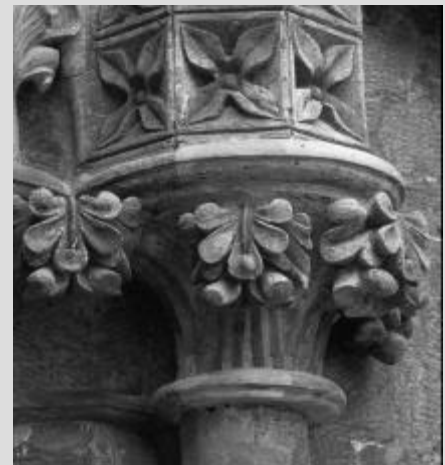
Ornamentet var tidligere delvis restaurert med sementbasert mørtelfylling. Store skader i "stilker" under bladverk. Flatene ble renhugget. Stilkene ble bygget opp med steinlim tilsatt kleberstøv. De ble dessuten etterhugget og pusset. Bladverk og kapitélplater ble rekonstruert etter samme metode
