Vegg: **Korets sørvegg**

Detalj nr.: **2**

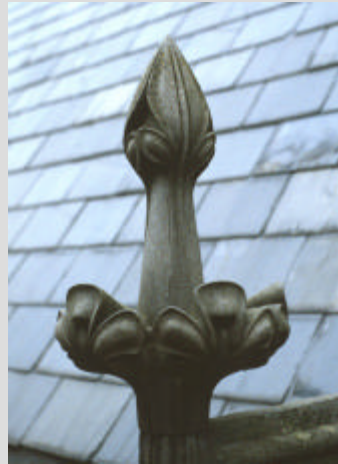
Før/under restaurering

Fialen var sprukket opp pga. bruk av overdimensjonert dybel i 1986. Ny fial ble hugget og montert med 4 mm dybel i syrefast stål.
