Vegg: **Korets sørvegg**

Detalj nr.: **21**

**Middelalder**

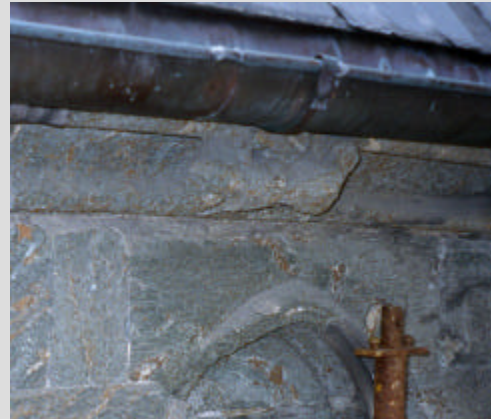
Før/under restaurering

Overflaten på ornamentet var meget forvitret (spesielt undersiden) De manglende delene (2 stk.) ble erstattet med nye deler. Disse ble limt på med steinlim og dyblet med 3 mm syrefast stål.
