Vegg: **Korets sørvegg**

Detalj nr.: **3**

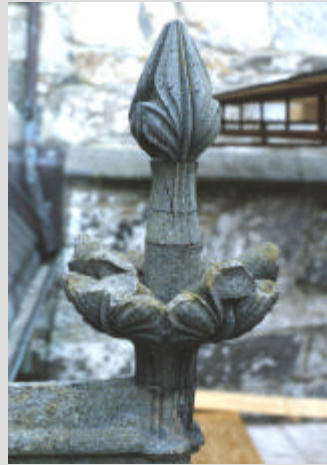
Før/under restaurering

Steinen var svært forvitret i overflaten, det var større sprekker og flere deler manglet.
