Vegg: **Korets sørvegg**

Detalj nr.: **31**

**Middelalder, rest. senere**

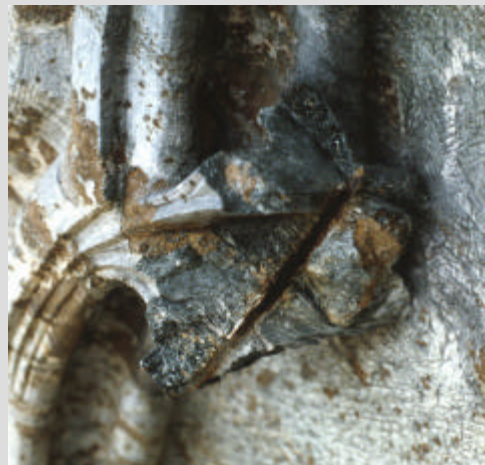
Før/under restaurering

Ornamentet var ødelagt av rustende dybel.  
Ny del ble hugget, tilformet og festet med syrefast stål og  
steinlim.
