Vegg: **Korets sørvegg**

Detalj nr.: **36**

**Middelalder**

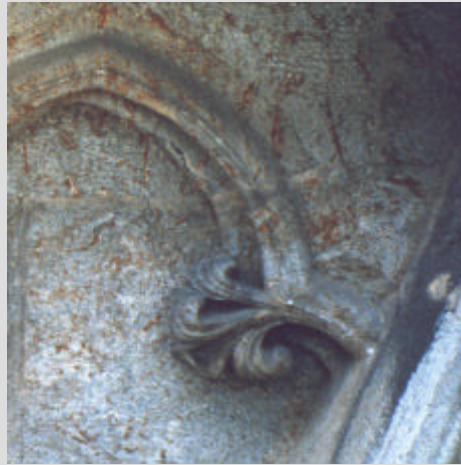
Før/under restaurering

Profil over hadde mindre sprekkskader og ble limt med steinlim og flikket.
