Vegg: **Korets sørvegg**

Detalj nr.: **37**

**Middelalder**

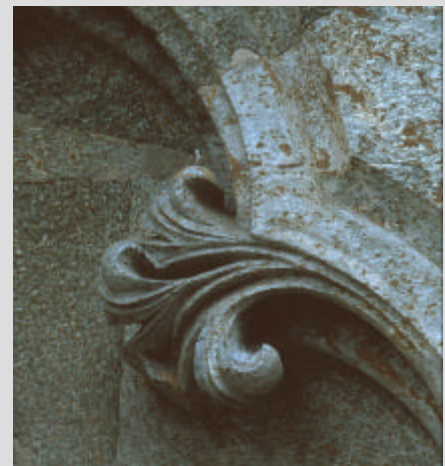
Del av ornamentet hadde spekk i kløv.  
Biten ble limt på igjen og dyblet med syrefast stål.

**Stein før:** Stavangerkleber

**Stein brukt:** Eksisterende deler

**Hugget:** Ingen

**Gipsavst.:** Nei
