Vegg: **Korets sørvegg**

Detalj nr.: **38**

Middelalder, rest. senere

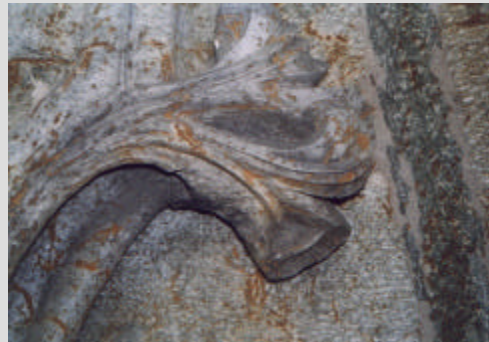
Før/under restaurering

Del av ornament var falt av pga. sprekk.
Nyhugget del påmontert - festet med steinlim og dybel av syrefast
stål.

Stein før: Stavangerkleber
