Vegg: **Korets sørvegg**

Detalj nr.: **49**

**Middelalder**

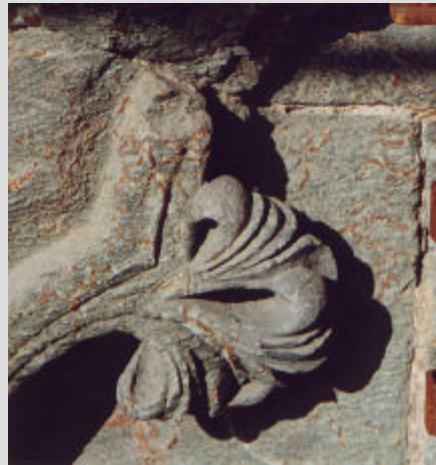
Før/under restaurering

Ornamentet var preget av sterk overflateforvitring - som området omkring.

Store deler av ornamentet ble flikket med steinlim tilsatt kleberstøv for å stabilisere overflaten.
