Vegg: **Korets sørvegg**

Detalj nr.: **50**

Middelalder

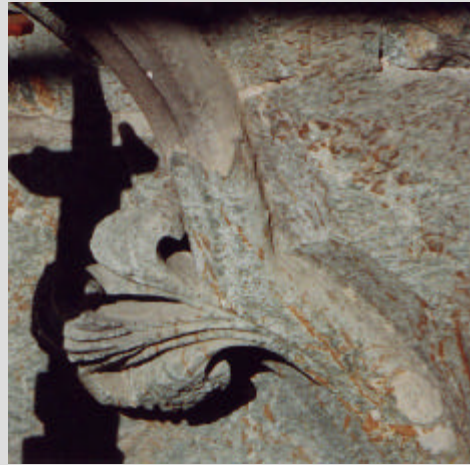
Før/under restaurering

To deler manglet i ornament. Disse ble hugget og tilformet på stedet og montert ved hjelp av steinlim og dybel i syrefast stål.
