Vegg: **Korets sørvegg**

Detalj nr.: **58**

Alder:

Middelalder, rest. senere

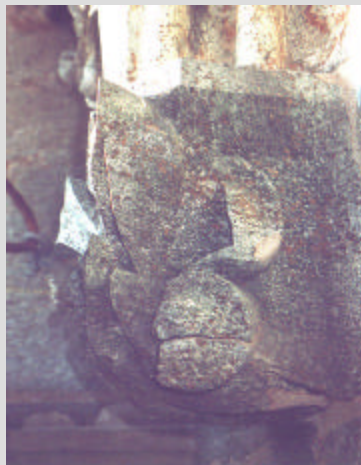
Før/under restaurering

Nedre del var sprukket opp og en liten del til venstre manglet. Hele nedre del av ornament er montert tilbake på plass og en ny del er hugget og tilformet på nedre venstre side. Montert med steinlim og dybel i syrefast stål.
