Vegg: **Korets sørvegg**

Detalj nr.: **59**

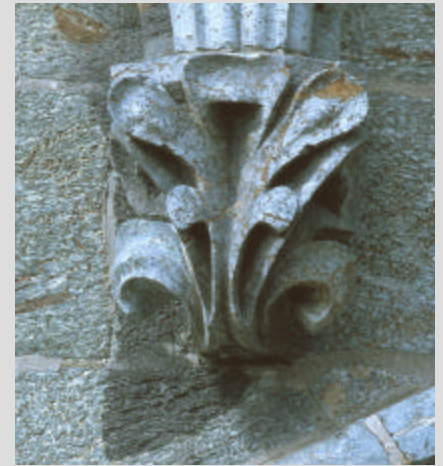
Konsollen var sterkt sprukket opp pga. rustende dybel. Dyblene ble fjernet og eksisterende deler montert tilbake ved hjelp av steinlim og dybel i syrefast stål.
