Vegg: **Korets sørvegg**

Detalj nr.: **65**

**Middelalder**

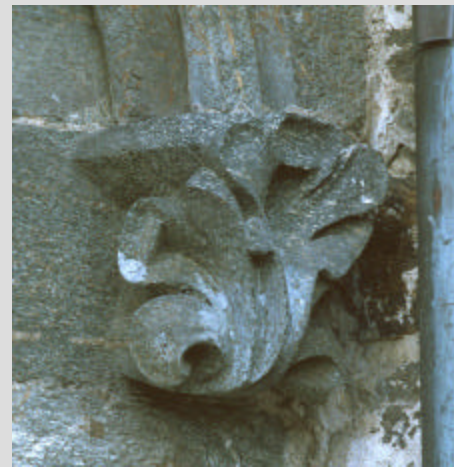
Konsollen hadde en tversgående sprekk. Delene som var løse pga. sprekken ble limt på igjen ved hjelp av steinlim. Dessuten noe flikking med stein lim tilsatt kleberstøv.
