Vegg: **Korets sørvegg**

Detalj nr.: **66**

**Middelalder, rest. senere**

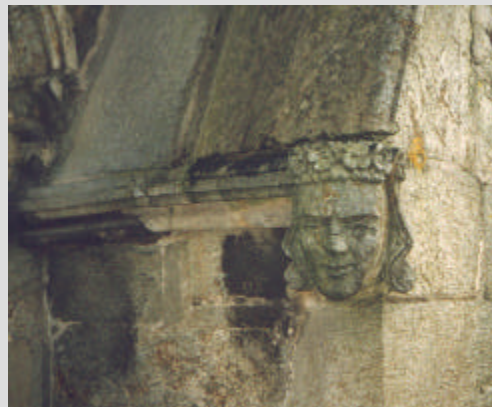
Før/under restaurering

Sementfugen over profil og hode var dårlig.  
Fugen ble hugget bort, beslag ble montert og det ble fuget med  
kalkmørtel.

Gipsavstøpning av hode
