Vegg: **Korets sørvegg**

Detalj nr.: **67**

Middelalder, rest. senere

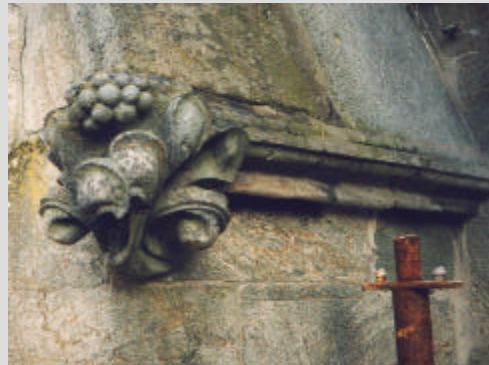
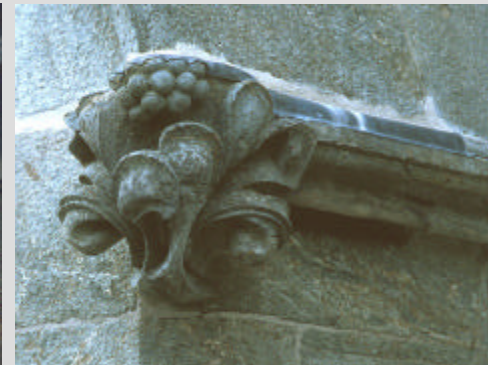
Sementfugen over profil og konsoll var dårlig.
Fugen ble hugget bort, beslag ble montert og det ble fuget med
kalkmørtel. Dessuten ble en mindre del på undersiden av
konsollen reparert.

Stein før: Stavangerkleber
