Vegg: **Korets sørvegg**

Detalj nr.: **68**

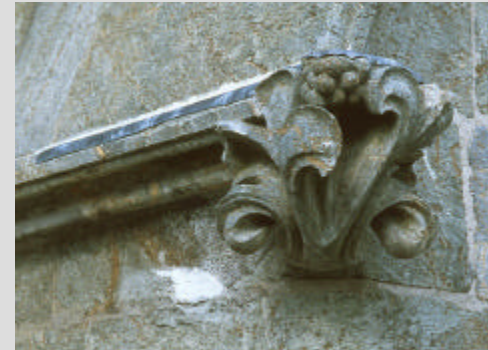
Sementfugen over profil og konsoll var dårlig.
Fugen ble hugget bort, beslag ble montert og det ble fuget med
kalkmørtel. Dessuten ble et blad på høyre side av konsollen
reparert.

Stein før: Stavangerkleber
