Vegg: **Korets sørvegg**

Detalj nr.: **69**

Middelalder, rest. senere

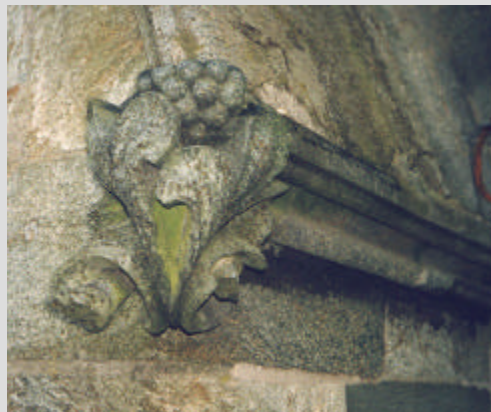
Før/under restaurering

Sementfugen over profil og konsoll var dårlig. Fugen ble hugget bort, beslag ble montert og det ble fuget med kalkmørtel. Dessuten ble høyre del på undersiden av konsollen reparert. Denne var falt bort og ny bit ble hugget, montert med steinlim og dybel i syrefast stål.
