Vegg: **Korets sørvegg**

Detalj nr.: **70**

**Middelalder, rest. senere**

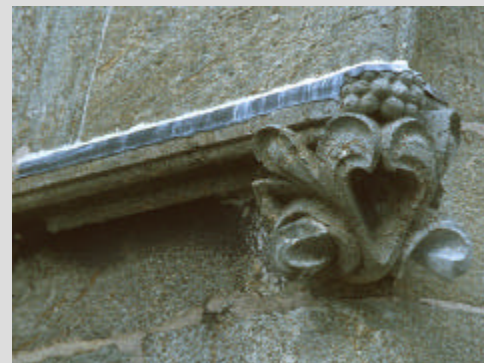
Sementfugen over profil og konsoll var dårlig. Fugen ble hugget bort, beslag ble montert og det ble fuget med kalkmørtel. Dessuten ble høyre del på undersiden av konsollen reparert. Denne var falt bort og ny bit ble hugget, montert med steinlim og dybel i syrefast stål.

Gipsavstøpning av konsoll.
