Vegg: **Korets sørvegg**

Detalj nr.: **78**

**1870**

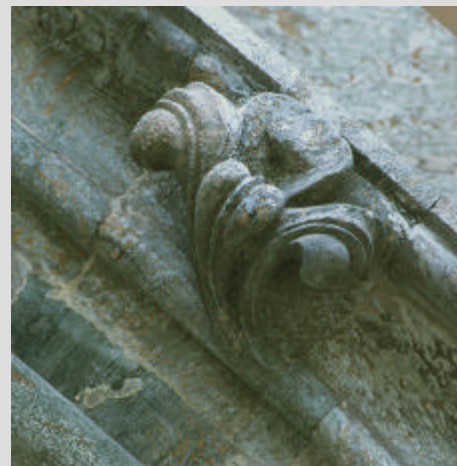
Åpen fuge og småsprekker i overgang mellom ornament og profil.  
Her ble det utført noe liming med steinlim.
