Vegg: **Korets sørvegg**

Detalj nr.: **88**

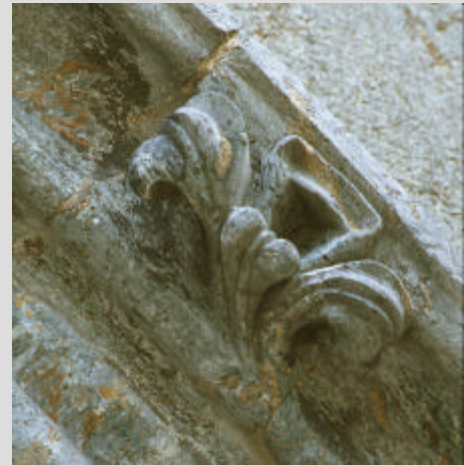
Stein før: Stavangerkleber

Liming og flikking i overgang mellom ornament og profil ble utført.
