Vegg: **Korets sørvegg**

Detalj nr.: **90**

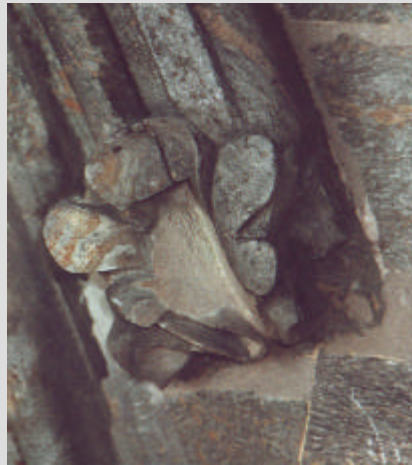
Før/under restaurering

Ornamentet tidligere restaurert med mørtel.
Opprinnelige deler i midterste og høyre del hadde sprekker - de
ble limt tilbake og dyblet med syrefast stål.
