Vegg: **Korets sørvegg**

Detalj nr.: **92**

**Middelalder**

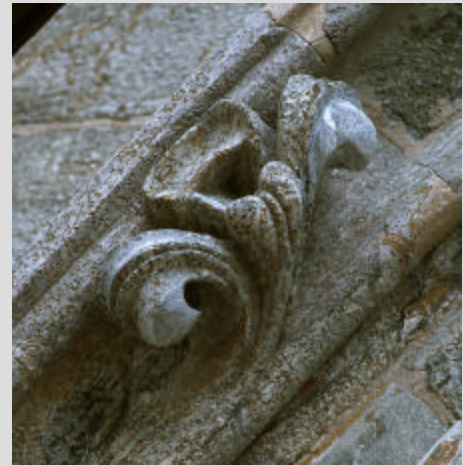
De ytterste delene av bladene var falt av pga. kløvsprekk. To nye deler felt inn, tilpasset, limt med steinlim og dyblet med syrefast stål.
