Vegg: **Korets sørvegg**

Detalj nr.: **93**

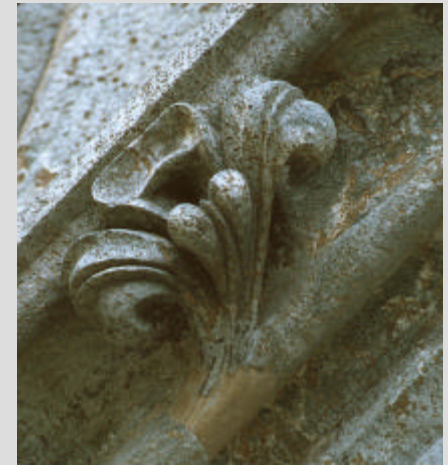
Overgang mellom profil og ornamentets underside var i noe dårlig stand. Her ble det flikket med steinlim tilsatt kleberstøv
