Vegg: **Korets sørvegg**

Detalj nr.: **94**

**Middelalder**

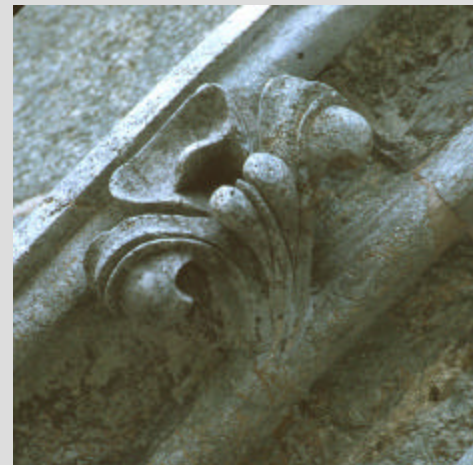
Overgang mellom profil og ornamentets underside var litt sprukket og ble flikket med kleberstøv og steinlim. Del i profil over ornament var sprukket. Ny del felt inn og tilpasset.
