Vegg: Korets sørvegg

Detalj nr.: 97

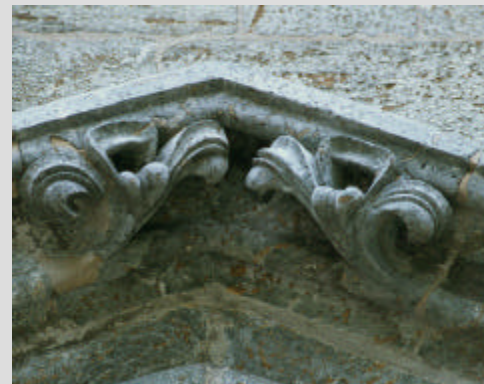
Lite skadet. Noen litt dårlige deler ble flikket med steinlim tilsatt kleberstøv.

Stein før: Stavangerkleber

Nr. 97 er til høyre på bildet
