Vegg: **Korets sørvegg**

Detalj nr.: **SP1**

Alder:

Middelalder, rest. senere

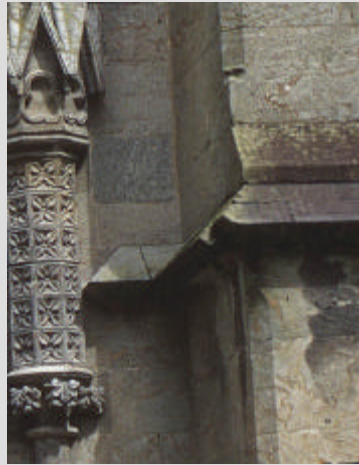
Før/under restaurering

Hjørnet på dekket var slått av/brukket av, uvisst av hvilken årsak.
Nytt hjørne hugget og montert med steinlim og steinstøv.
Dyblet med 4 mm syrefaststål
Steinen ble tilformet på stedet.
Flikket med kalkmørtel.
