Vegg: **Korets sørvegg**

Detalj nr.: **T2NØ**

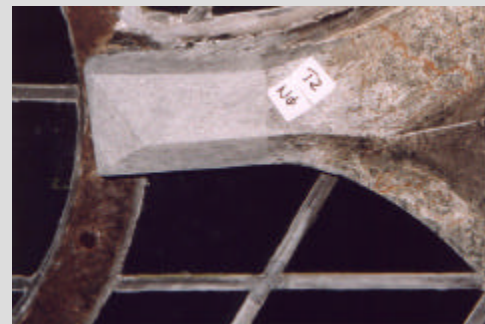
Nord-østre del manglet.
Ble erstattet med nyhugget stein.
Limt med steinlim og dyblet med 4 mm syrefast stål.

Alle skader på spissene i vinduet er forårsaket av rustsprengning
fra dybler eller jernringen i vinduet.

Stein før: Del manglet

Stein brukt: Kviknekleber

Hugget: På stedet
