Vegg: **Korets sørvegg**

Detalj nr.: **T2SØ**

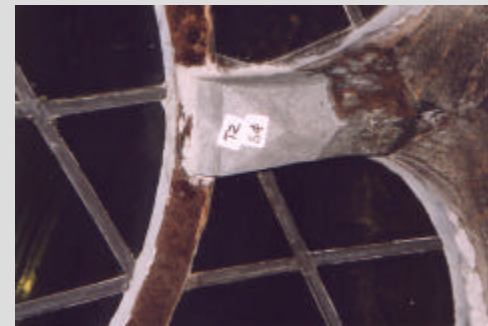
Sørøstre spiss manglet.  
Erstattet med ny spiss i Kviknekleber  
Limt med steinlim tilsatt steinstøv  
Dyblet med 4 mm syrefast stål  
Flikket med kalkmørtel

**Stein før:** Del manglet

**Stein brukt:** Kviknekleber

**Hugget:** På stedet
